**GESTÃO DE ÁGUAS PLUVIAIS: um diagnóstico dos dispositivos de microdrenagem
da avenida Ministro João Alberto na cidade de Aragarças – GO**Pedro Augusto Barros Pinho¹Jéssica Nathália Florêncio Zampieri²

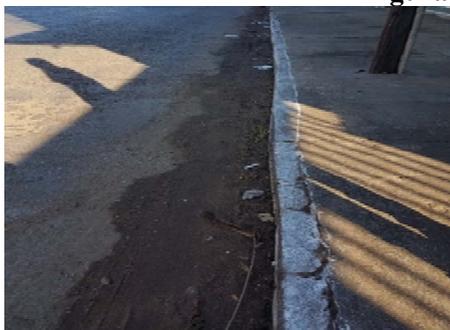
a) Sedimentos na sarjeta

Figura 1 – Sedimentos sólidos nas sarjetas.

Na Figura 1.a é facilmente detectado a presença de sólidos nos dispositivos, os mesmos podem ser provenientes das lavagens das ruas durante chuva ou por degradação das guias do meio-fio. Resíduos sólidos também são encontrados, na forma de garrafas plásticas e fraldas descartáveis como demonstrado na Figura 1.b.

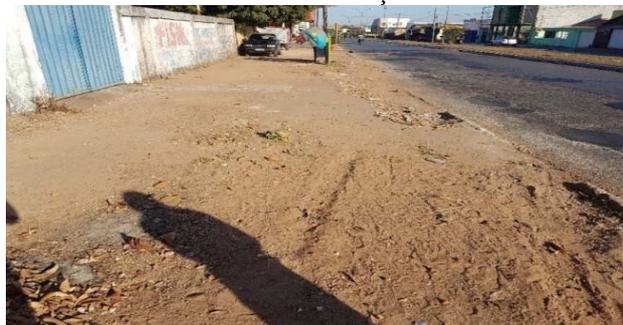
Outra forma que acarreta o acúmulo de partículas sólidas nas sarjetas acontece pela ausência de regularidade das calçadas. Em alguns pontos não existem calçadas construídas, de maneira que o solo acaba invadindo a pista, que durante a chuva carregam as partículas sólidas para os dispositivos. A Figura 2 ilustra o fundo de uma escola estadual, onde parte da calçada está danificada.

Figura 2 – Fundo de escola com calçada de concreto irregular.

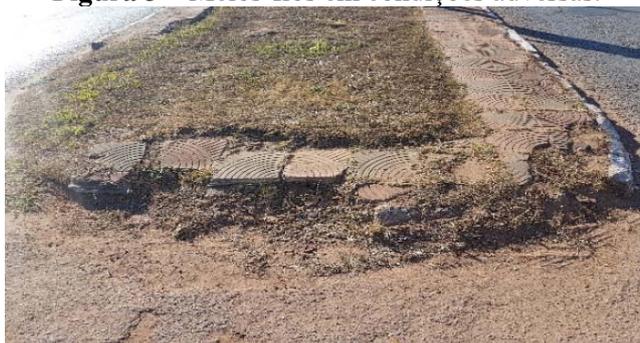
A situação dos meios-fios, que está ilustrada na Figura 3, também funciona como um catalizador na ocorrência do lançamento de sedimentos nas sarjetas, já que os mesmos estão em sua maioria destruídos.

Figura 3 – Meios-fios em condições adversas.

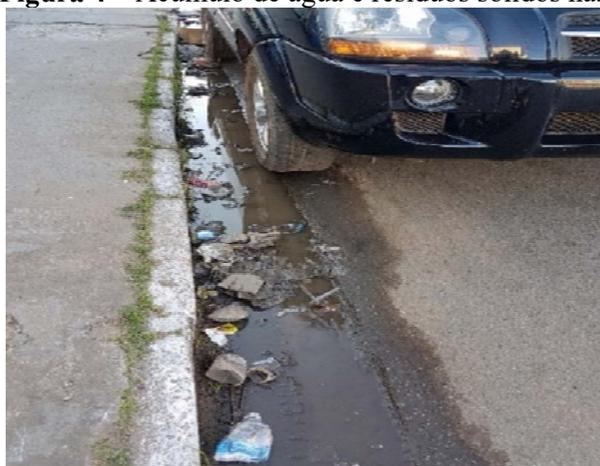
Outra situação frequente observada é a presença de danos no pavimento asfáltico devido ao acúmulo de água nas sarjetas, que se demonstra em formas de “bulbos” e buracos. A Figura 4 mostra a situação de água parada na sarjeta e como se apresenta na lateral da via.

Figura 4 – Acúmulo de água e resíduos sólidos nas sarjetas.

O caso do acúmulo de água vislumbrado na Figura 4 está condicionado a alguns fatores que são correlacionados. O baixo valor da inclinação da via, ausência de medidas corretas das sarjetas e enorme presença de resíduos sólidos geram uma situação de obstrução do escoamento das águas, impedindo assim que aconteça de forma gravitacional.

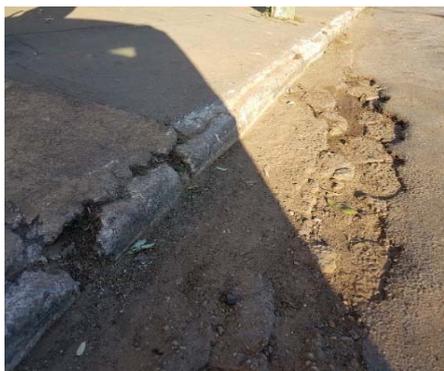
a) Bulbos no pavimento

As consequências desse cenário são vislumbradas na Figura 5.a e 5.b que respectivamente demonstram onde há manifestação de bulbos e buracos no pavimento decorrentes desse conjunto de fatores. Também é possível observar, na Figura 5.b, que há a presença de água empocada no buraco no meio da via, dando destaque que não ocorreu chuvas no período em que as imagens e vistorias foram definidas.

Figura 5 – Danos nos pavimentos decorrentes de acúmulo de água.

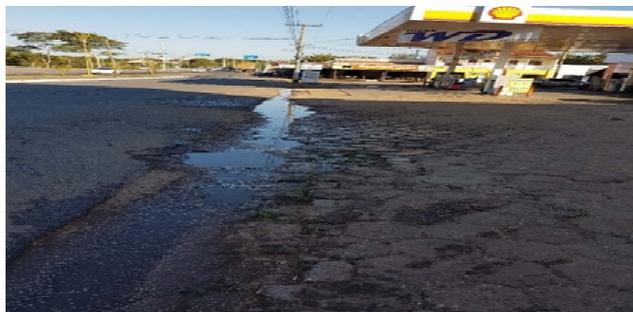
A Figura 6 ilustra a situação observada em várias partes da via. A ausência das sarjetas e meio-fio faz com que a água fique acumulada na lateral da via, onde supostamente tais dispositivos deveriam estar, acarretando, assim, danos no pavimento e calçada.

Figura 6 - Ausência de dispositivos

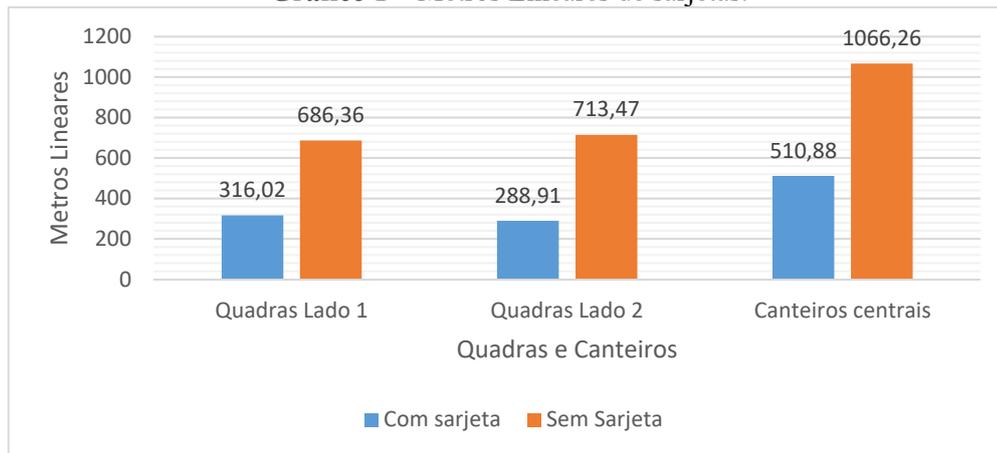
Das ausências de dispositivos, a mais frequente é a falta de sarjetas ao longo da via. O gráfico 1 quantifica os metros lineares das vias que possuem ou não possuem sarjetas.

Gráfico 1 – Metros Lineares de sarjetas.

O gráfico 1, acima, mostra a dimensão da situação de ausência das sarjetas. Do lado 1 das quadras, 68,5% do comprimento da via não possui sarjetas, número que aumenta para 71,2% no lado oposto da via, referindo as quadras do lado 2. Já a situação dos canteiros é de 67,61% do comprimento da via que não possui sarjetas. Desta forma, a ausência de sarjetas em toda a via é de 68,84% em metros lineares.

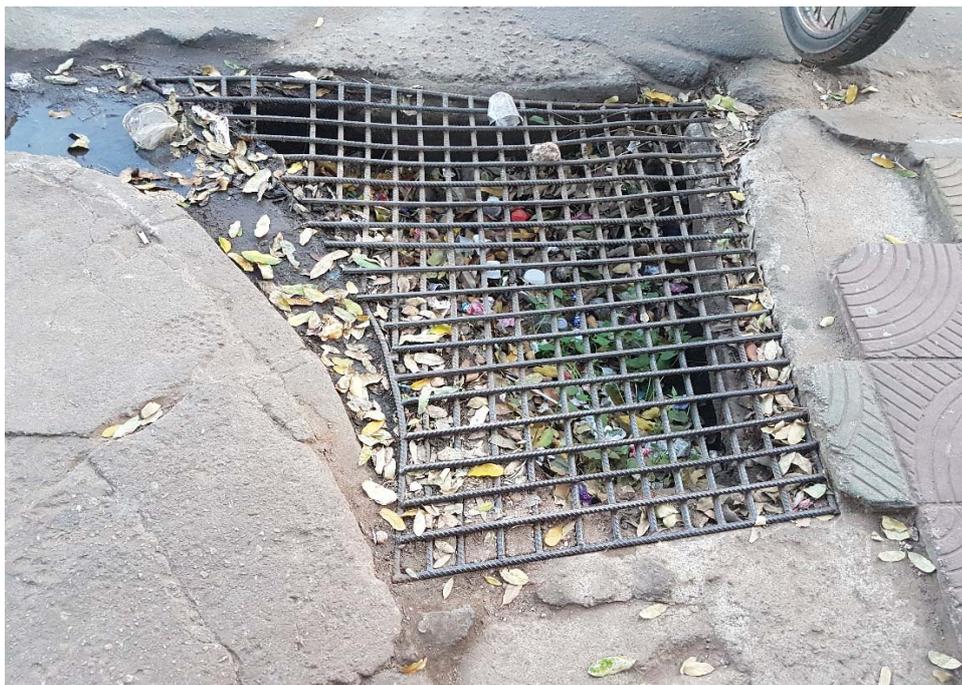
Desta forma, na via se observou que as bocas-de-lobo estão, em sua maioria, obstruídas, seja por vegetação, resíduos sólidos, sedimentos ou até o conjunto deles. Assim, a Figura 7 apresenta situações em que alguns dispositivos se encontram.

Figura 7 – Estado das bocas-de-lobo.

Analisando a Figura 7, se observa materiais de caráter vegetativo e resíduos sólidos, que resultam em uma obstrução parcial da boca-de-lobo do tipo grelha. Nesse caso há a obstrução da água devido a seção geométrica da peça estar reduzida, diminuindo assim a capacidade de escoamento do dispositivo possibilitando a atingir o ponto de chegar à falha do dispositivo.

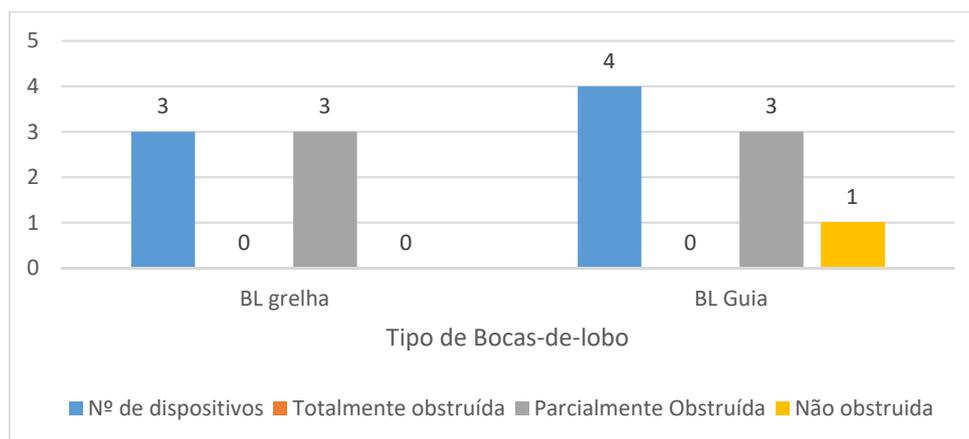
Partindo da detecção de fragilidade observada nas bocas-de-lobo passíveis de obstrução, o Gráfico 2 foi criado para aprimorar o entendimento dessa situação.

Gráfico 2 – Situação de obstrução das bocas-de-lobo.

A concepção do Gráfico 2 ocorreu a partir da realização de um estudo quantitativo das bocas-de-lobo existentes no perímetro estudado em função dos tipos encontrados na vistoria. Os dados que retornam do gráfico confirmam uma situação crítica das bocas de lobo. A partir da verificação, notou-se que 100% das BL tipos grelha estão parcialmente obstruídas e 75% dos tipos guia encontram-se na mesma situação. A relevância desses dados é mais alarmante se observar que em um total de 7 dispositivos drenantes encontrados na via, 86% deles não funcionam na sua total capacidade.

Desta forma, seguindo o critério do Manual, sem analisar a capacidade de descarga da sarjeta, a quantidade mínima de bocas-de-lobo em cada lado da via deveria ser de 17 unidades, dispostos em distâncias de 60,00m entre si.
